## FRP 円柱成形体の形状計測と非破壊検査による内部欠陥評価

図 FRP 円柱成形体外観（左）と非破壊検査における空洞解析（右）  
株式会社 FRP カジ

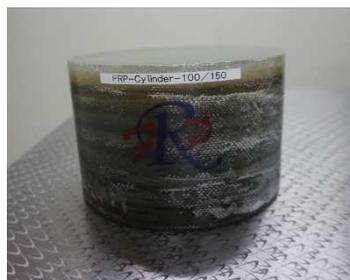
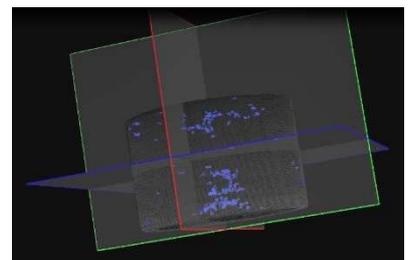
FRP 円柱成形体は寸法  $\phi$  154mm、高さ 100mm を狙い値として成形した。成形には塩ビパイプ（VU-150）を型として用い、成形はすべてハンドレイアップで行った。形状について、直角度、円筒度はそれぞれ 0.154mm、0.714mm であり、高さ、直径は狙い値に対してそれぞれ +1.16mm、直径は +0.2mm であった。外観上、外周に用いた GF クロスの織目が白く見えており、樹脂の未含浸領域があることが示唆された。さらに X 線 CT による非破壊検査と空洞解析の結果、空洞率は体積分率で 0.11% であり、当該空洞が上面、底面では広がり、中央部ではくびれるという分布を示すこと明らかとなった。

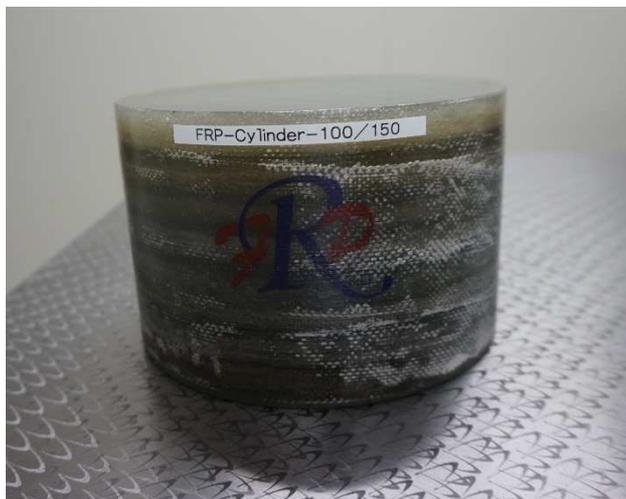
図 FRP 円柱成形体の外観写真

成形後の製品外観写真を下図に示す。側面のガラスクロスが白く見える現象を確認した。また上面付近に気泡による微小な凹凸が認められたが、それ以外に成形物の欠けや割れ等は認められなかった。

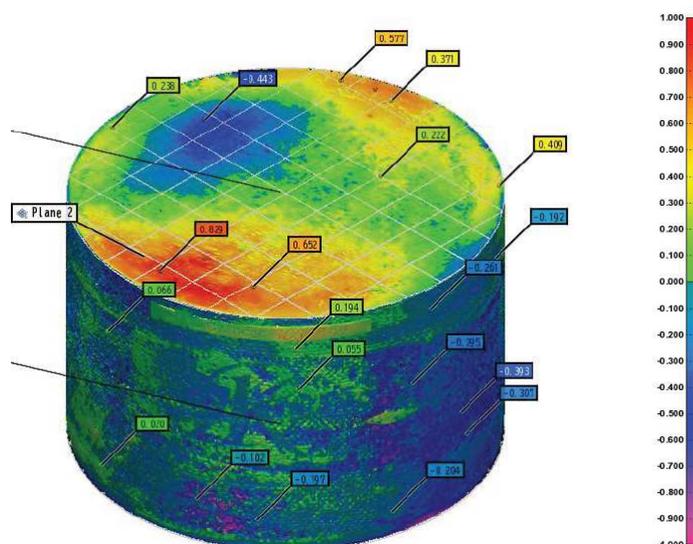
図 FRP 円柱成形体の照合計算結果

三次元形状計測結果の概要として、照合計算結果を下図に示す。図中の底面が基準面である。上面は偏差の大きな領域と小さな領域が混在しており、うねりのある面であることが明らかとなった。また、側面は全体的にやや小さめにできており、外観上でみられた GF クロスの凹凸に由来する形状変動が認められた。

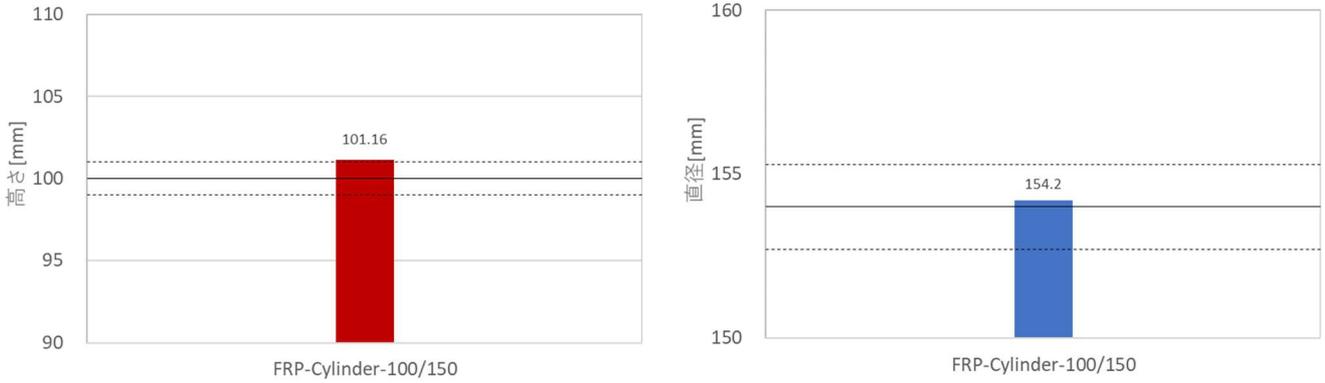
図 高さ (左) と直径 (右) の計測結果

直径、及び高さに関する計測結果を以下に示す。グラフ中、黒の実線が狙い値、破線が上下公差である。直径は公差を満たしていたが、高さは上限公差を上回った。

また 2D 寸法である直径と高さについては、それぞれ狙い値の 0.1%、1.16%であった。直径は塩ビパイプの内径精度に依存していることもあり、高い精度を示した。高さ数値は手加工を基本とした 2D 寸法精度りと比較して良好な数値を示した。尚、2D 寸法値はノギスとハイトゲージによる接触式の計測結果を示している。高さ寸法など解放面を有する領域については、材料そのものの有する厚みばらつきがある等管理が難しい。今回は 80ply もの多層積層であったにもかかわらず、公差が狙い値の 1%強に収まったことは大きな一歩であると考えるが、安定してこのような精度を維持するためにも、更なる工程安定に向けた取り組みは必要であると考えられる。

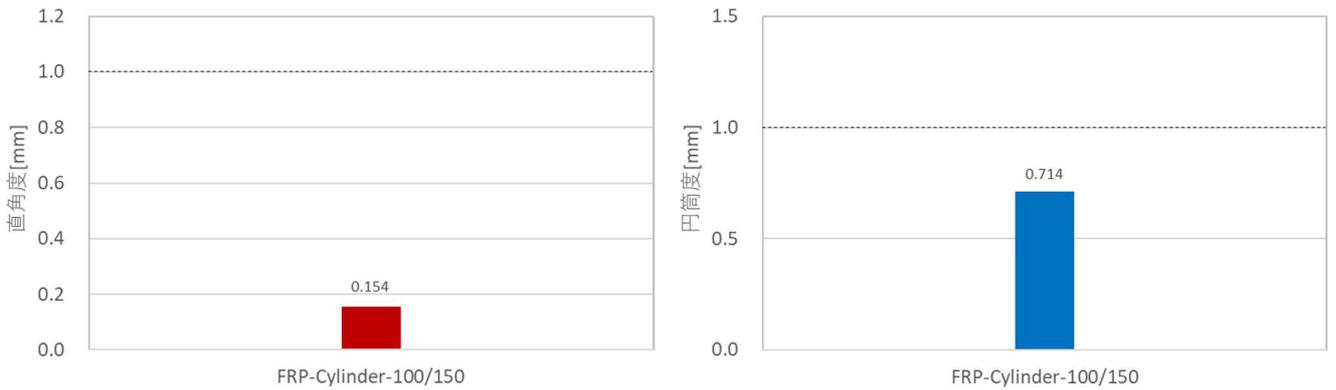
図 直角度 (左) と円筒度 (右) の計測結果

直角度と円筒度の計測結果を以下に示す。直角度は 0.154mm、円筒度は 0.714mm であった。塩ビパイプを用いたことにより、幾何寸法精度はどちらも手加工を基本とした公差<sup>1)</sup>を満たすことができた。

塩ビパイプの長さを調整するカット精度に支配される直角度は 0.154mm と、一般的な加工精度に相当する精度を示した。一方、塩ビパイプの形状精度によって支配される円筒度は 0.714mm と比較的大きな値を示した。本円筒度が塩ビパイプの円筒度と比較しどのくらいの差異があるのかについては、実際に塩ビパイプの円筒度を測定することが必要と考えられる。仮に FRP 円柱成形体の円筒度が塩ビパイプのそれよりも大きな値を示した場合、一つの可能性として考えられるのが照合計算時の誤差である。

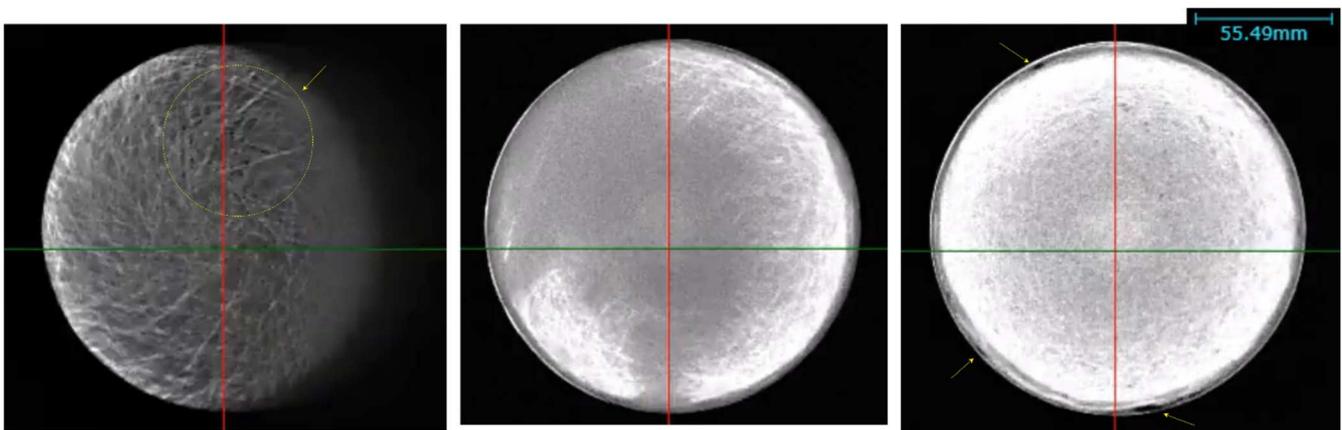
図 XY 平面にスライスした X 線 CT 画像

XY 平面のスキャン画像を確認した結果、上面と底面（基準面）から厚み方向にそれぞれ 6.3mm、0.5mm にわたり含有する気泡由来と考えられる細かい空洞が複数認められた（下図の左、破線で囲った範囲）。空洞の寸法はどれも数 mm 程度であった。また底面から厚み方向にそれぞれ 20mm、40mm 付近から最大 10mm の厚み方向範囲において、XY 平面全体にわたり樹脂リッチによる暗色領域の分布が認められた（同中央）。またほぼ全周に渡り周方向に樹脂リッチによる暗色領域が帯のように存在しており、さらに最大で周長 35mm の空洞が認められた（同右、矢印で示した領域）。

（左：上下面付近の空洞 中央：中央部に樹脂リッチ領域 右：周方向に樹脂リッチ、並びに空洞）

外周方向に存在した樹脂リッチ領域は、外側に GF クロス、内側に GF マットを用いたため両者の強化繊維間に境界が生じ、そこが樹脂リッチになったために生じたものと考えられる。また、地層のように現れた樹脂リッチエリアは、80ply もの GF マットを積層する工程で行った対応が影響していると考えられる。中央に積層した円形の GF マットの端面が積層を進めるにつれて浮き上がる事象がでたため、その対応として GF マットの直径を必要に応じて小さくしたことにより、樹脂がより中央部に流れ込みやすかったことで厚みあたりの繊維体積含有率 (Vf) が低下したことが、樹脂リッチエリア発生の一因と考えられる。さらに、この GF マットのサイズ変更の影響は空洞の分布にも影響を与えたものと推測する。上述した GF マット端部の浮きによるマトリックス樹脂の中央への流れ込みによって、樹脂の含有する微小な気泡が中央に集まったことから、空洞は厚みの中間あたりではより中央 (円柱の中心) 付近に集まるという非破壊検査での観察結果が得られた可能性が考えられる。

複数個所で最大長 9mm にも及ぶ空洞が認められたが、その多くは外周付近であった。この原因としては、外周付近は上述の通り GF クロスと GF マットの境界が存在している上、脱泡ローラーによる脱泡が難しい領域であることが原因と考えられる。また、底面と上面近辺に気泡由来と考えられる細かい空洞が認められた。上面付近に生じている空洞は内部の気泡が上面に上がってきたものと考えられる。底面付近にも同様の細かい空洞が生じている原因は、最初の積層時に底面に抱き込んだ気泡がそのまま残留した可能性がある。内部にこのような細かい空洞が認められないのは、脱泡作業により気泡が外周付近に移動したためと推測される。

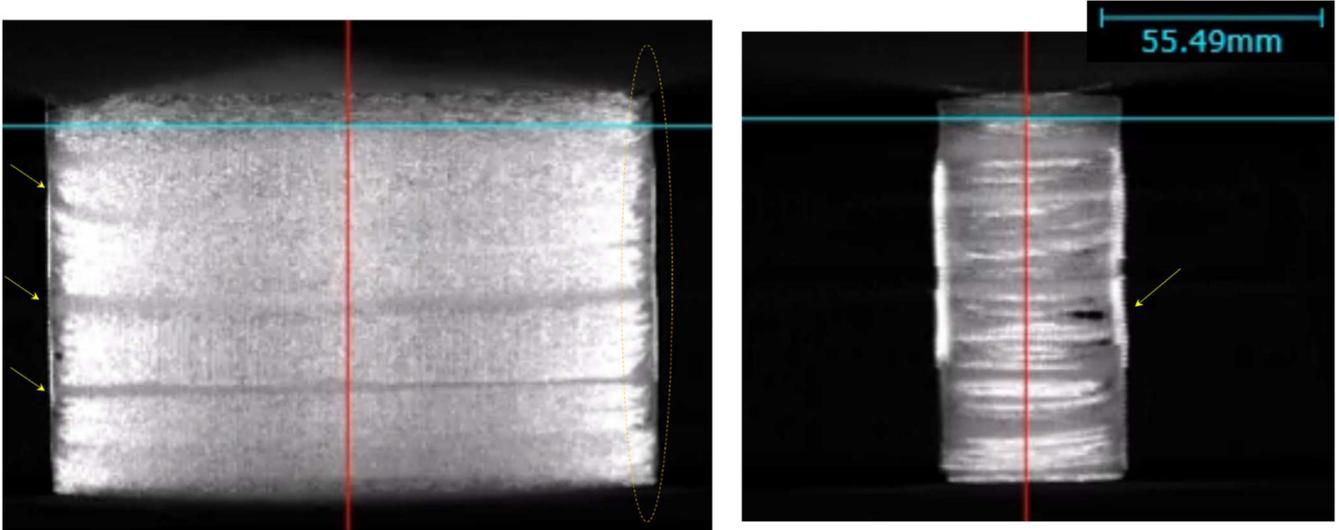
図 XZ 平面にスライスした X 線 CT 画像

XZ 平面のスキャン画像を確認した結果、XY で断続的に認められた樹脂リッチの領域が不定期に地層のように存在している様子を捉えた（下図の左で矢印の位置）。また、外周付近に存在する樹脂リッチエリアが全体に存在している様子が認められた（同左の右側の破線で示した領域）。更に外周に存在する空洞は外周方向だけでなく、最長で9mm 程度の長さに渡り、円柱の中心方向に延びていることが明らかとなった（同右の矢印の位置）。

（左：地層状に分布する樹脂リッチ層と外周に存在する樹脂リッチ領域 右：外周付近に存在する空洞）

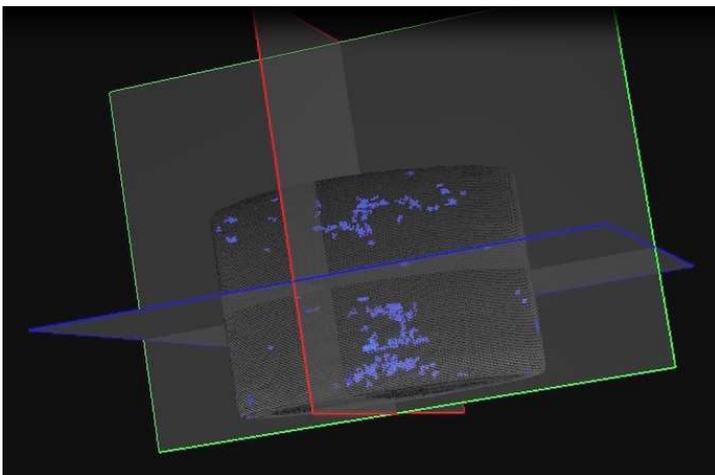
図 空洞の 3D 分布図

空洞検出解析結果について空洞の 3D 分布を下図に、空洞解析結果を下表に示す。空洞は上面と底面付近では広く分布し、中央部では真ん中付近に集中している様子が認められた。空洞の集合体（クラスタ）の数は 800 弱であり、体積全体に占める割合は 0.11%であった。

空洞点数	52673
空洞クラスタ数	788
空洞体積最小値	1.067005 mm <sup>3</sup>
空洞体積最大値	164.154539 mm <sup>3</sup>
体積比	0.11 %

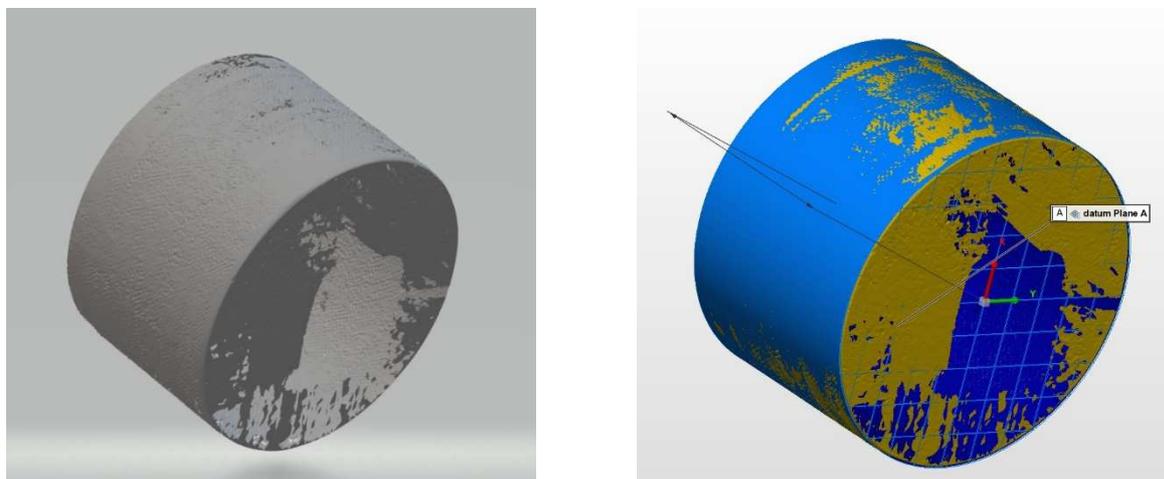
図 FRP 円柱成形体のスキャン画像（左）とモデルとのベストフィット（右）

三次元形状測定では、ブルーレーザーを照射して得られたポリゴンデータと実際の形状モデルとの照合計算を行った上で、幾何寸法の計測をモデルとの偏差によって算出している。照合計算においては Datum として規定した基準面とポリゴンデータが最も合致するよう、当該面におけるベストフィットを行っている。このベストフィットにおいては、基準面とその輪郭を形成する領域のうち 40%程度をスキャンできれば合致可能であることがわかっている。下図がその一例である。基準面である底面が見える画像を見ると、濃いグレーで示されているスキャン済みの領域と、スキャンしていない淡色グレーの領域があり、中央部付近を中心にスキャンしていない領域があることがわかる（下図中の左）。そして、このポリゴンデータとモデルとの照合を行うと該当する基準面を「面」として認識し、本面に対してベストフィットできているのがわかる（下図中の右）。

このようにある程度限られた情報から基準面に対してベストフィットできることから、基準位置が実際のものと異なる可能性がある。特に FRP のように表面の凹凸が避けられないものについては、照合時の基準誤差が生じやすいと考えられる。基準に誤差があれば、測定結果である幾何寸法にも誤差が生じるはずで、このような誤差が上記の幾何寸法の誤差として含有されていることが想定される。幾何寸法の計測はハイトゲージや CMM 等の接触式の手法がより高精度であると期待されるが、どちらも点、または線（プローブの接触によるスキャンング）での計測になるため、今回のレーザー計測のように俯瞰的に形状を見
