難燃性材料を用いた FRP の表面燃焼試験法/JIS A1321 による評価

当社開発品の FRP の燃焼特性を、表面燃焼試験法/JIS A1321 に基づいて評価し、難燃 2 級、または 3 級の要件を満たせるか判断する。

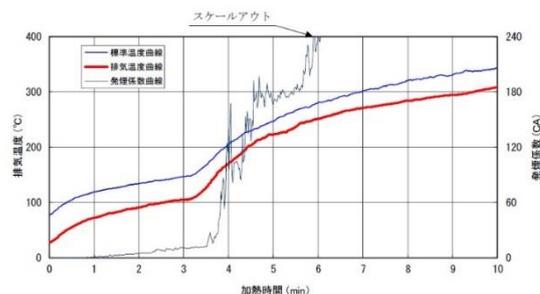
ガラス繊維と難燃性マトリックス樹脂を用いて狙い厚み 5mm でハンドレイアップによって成形した FRP 平板から、寸法 220×220[mm]に加工した試験片を評価対象とした。難燃 2 級試験結果である排気温度及び発煙係数曲線と、燃焼試験後の試験片外観写真を下図に示す。試験片の溶融、亀裂等は見られず、また排気温度曲線は標準温度曲線を上回らなかったが、発煙係数が要件である 60 を大きく超えて計測上限である 240 に達し、また残炎時間も同要件の 30 秒を超えて 60 秒以上継続したため当該級に合格することはできなかった。難燃 3 級試験も同様に行い、残炎時間の要件を満たしたものの発煙係数が要件を満たせず、合格できないことが明らかとなった。燃焼試験後の試験片表面には、毛羽立ちのような形態変化が認められた。また、非破壊検査やバーコル硬度による燃焼損傷状態の評価について、その可能性を示すことができた。

図 難燃 2 級試験後の FRP 試験片外観写真（左）と排気温度及び発煙係数曲線（右）

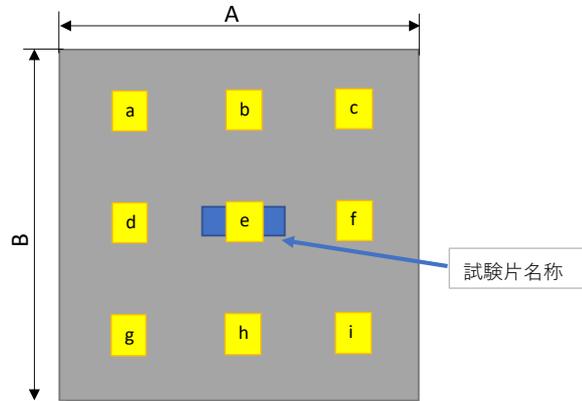
縦横寸法、並びに厚みの計測結果の一覧を下図に示す。厚みは平板、並びに測定箇所ごとにばらつきがみられ 4.653 から 5.873mm であった。縦横寸法は 218.85 から 221.05mm の範囲が認められた。

図 試験片の検査位置 (A、B、a から i) と検査結果一覧

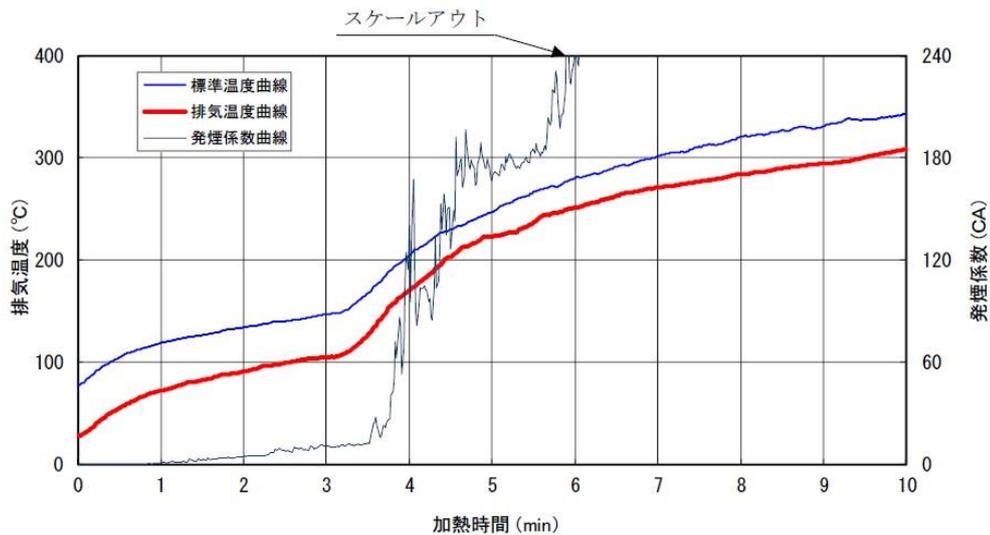
難燃 2 級の評価結果を下図に示す。加熱試験時間中、排気温度曲線が標準温度曲線を超えず、また試験体の全厚にわたる溶融、試験体の裏面に対するき裂は無かった。しかしながら残炎時間が 60 秒以上続いた上、発煙係数が 240 を超えスケールアウトしたため難燃 2 級を満たさないことが明らかとなった。尚、残炎時間 60 秒の時点で、測定と観察を中止したため正確な残炎時間は不明である。

図 排気温度及び発煙係数曲線（難燃 2 級）

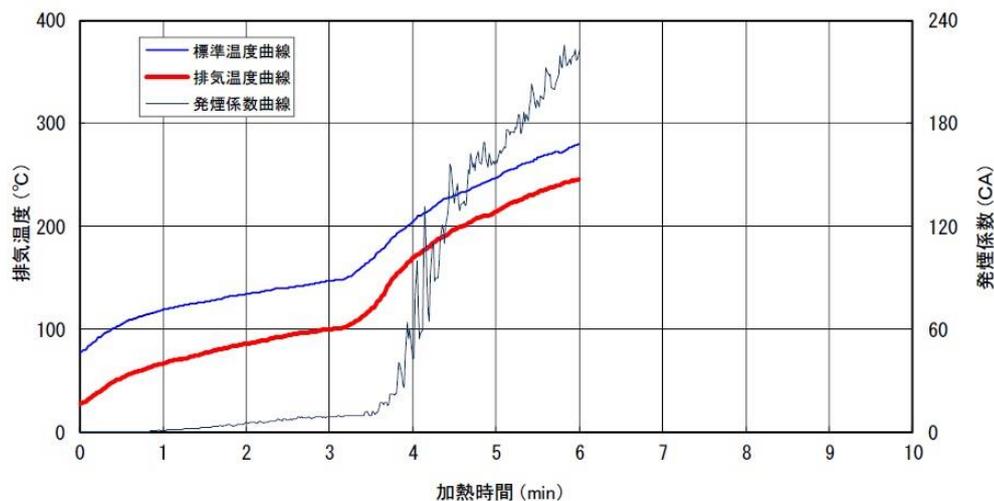
同様に難燃 3 級の評価結果を下図に示す。難燃 2 級の時と同様、加熱試験時間中、排気温度曲線が標準温度曲線を超えず、また試験体の全厚にわたる溶融、試験体の裏面に対するき裂は無かった。また、残炎時間が 10 秒に抑えられていた。一方で発煙係数は 226 に達したため、難燃 3 級を満たせないことがわかった。

図 排気温度及び発煙係数曲線（難燃 3 級）

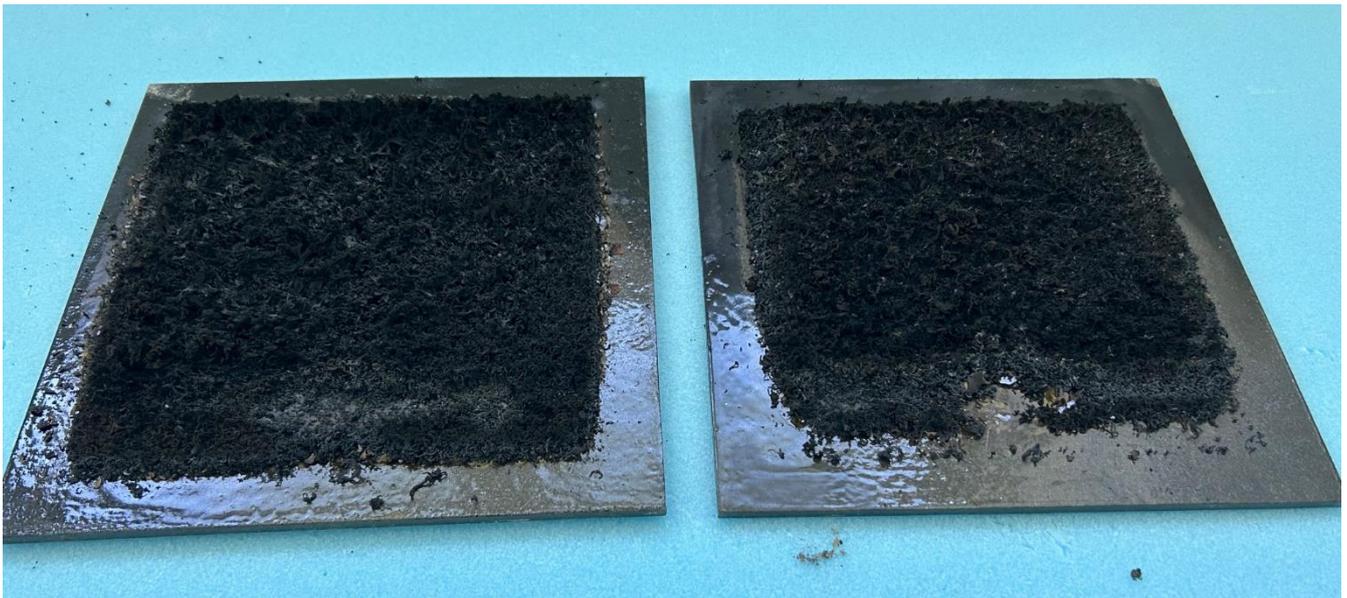
燃焼試験後の試験片の外観写真を以下に示す。評価した難燃の級数によらず、どちらも表面に毛羽だったような形状変化が認められた。

図 燃焼試験後の試験片（左：難燃 2 級 右：難燃 3 級）

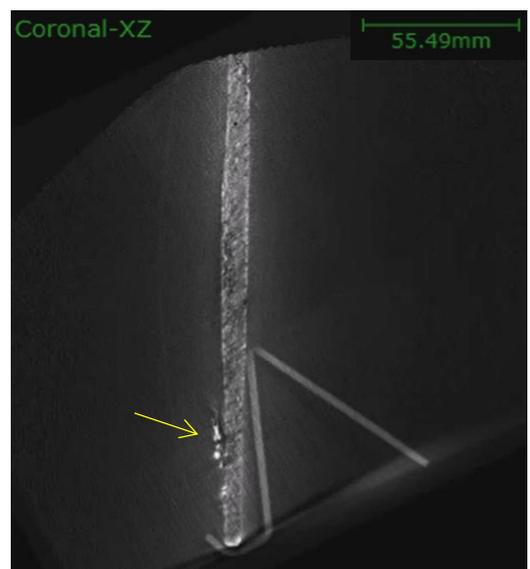
難燃 3 級の燃焼試験を行った試験片を真横から見た断面画像を右図に示す。図中黄色の矢印で示したような表層の毛羽形状に該当する画像を確認できた。その下層に燃焼による明確な損傷は認められなかったが、X 線 CT の側面画像だけでは状態を判断することはできなかった。難燃 2 級の評価試験片についても同様の状況であった。本観点については考察で言及する。

スライスピッチから逆算した結果、この毛羽形状の層厚みは約 1.92mm であった。

図 難燃 3 級試験後の試験片の側面 X 線 CT 画像

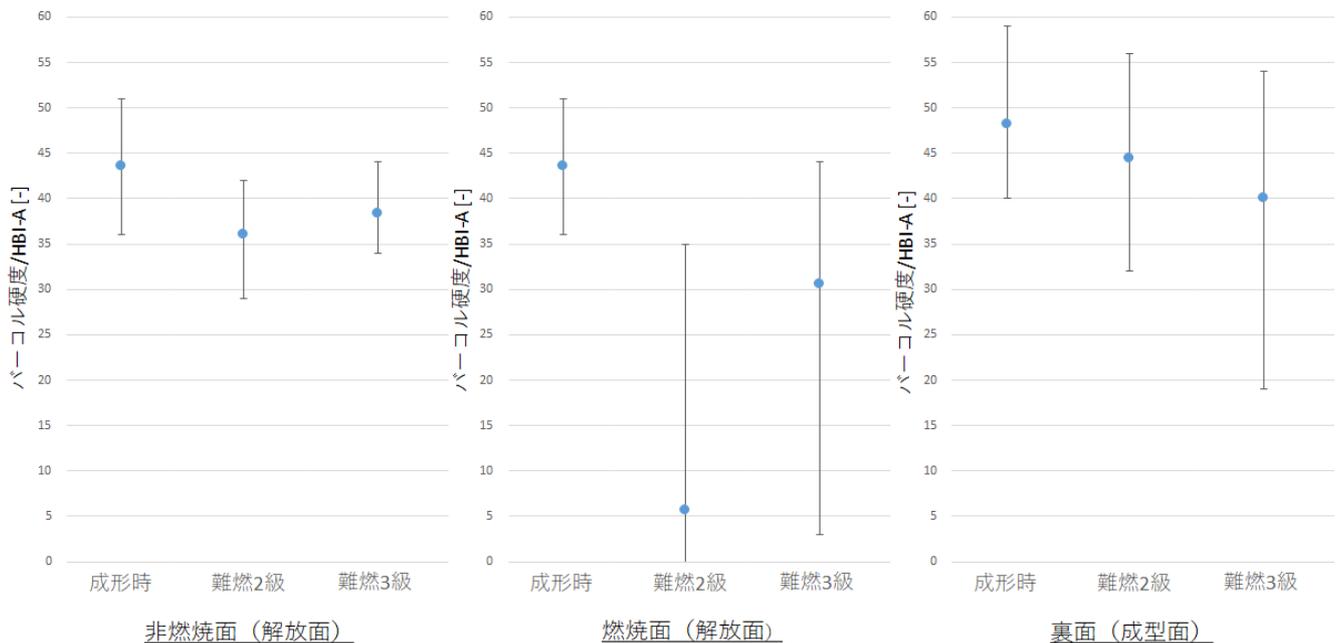
燃焼試験を行わなかった試験片では、最大 60 近いバーコル硬度を示した試験片もあったが、概ね 40 から 50 程度の数値を安定して示した。非燃焼面については、最大値と最小値の範囲に大きな変化が認められない一方で、成形時と比べ平均値で 20%程度低下し、難燃2級、同3級での顕著な差異も認められなかった。

燃焼面については、難燃級数によらずバーコル硬度の低下が認められた。特に難燃2級試験後は成形時の数値と比べ平均値で 70%以上と大幅に低下し、場所によってはほぼ 0 の数値となった。このことから、燃焼による FRP の損傷が硬度数値変化として捉えられていることを確認した。

裏面については燃焼面と異なり、非燃焼面同様、バーコル硬度の平均値については顕著な差異は認められなかった。しかしながら、バーコル硬度の最小値が 20 以下を示すなど数値変動範囲が拡大する傾向が認められることから、燃焼に伴う FRP の損傷が裏面付近にまで到達している可能性が示唆された。

図 バーコル硬度計測の比較結果

燃焼試験後の外観から、難燃 2 級、同 3 級試験による状態の違いはないと考えられたが、実際にバーコル硬度の計測を行ったところ、特に燃焼面において難燃 2 級では大幅な硬度低下が認められた。これは複合材料である FRP のうち、数百°C 程度では性能が大きく変化しないと想定されるガラス繊維ではなく、マトリックス樹脂が燃焼に伴って炭化し、ある程度の硬度数値を示すために必要な高分子構造を維持できなかったことによると考える。すなわち難燃 2 級の燃焼試験においては、少なくとも燃焼に伴うマトリックス樹脂の炭化がバーコル硬度計の評価深さである 1mm 程度以上深部まで到達したものと判断できる。難燃 3 級の燃焼試験後の試験片は、表層については樹脂の炭化が進んだ一方で、それが表層に限定されていたため、バーコル硬度の大幅な低下が起こらなかったものと推測する。燃焼に伴う表層の毛羽立ち構造が 6 分程度の短時間であれば表層における断熱層の役割を果たし、その結果として上述の有意差につながったと考えられる。この有意差は、難燃 2 級における試験前後での重量減少率が同 3 級よりも大きいという事実によって支持されていると判断する。

燃焼試験後の裏面に対しては、顕著な硬度低下は認められなかった。今回成形した 5mm 以上の厚みの FRP であれば、難燃 2 級に該当する燃焼試験であっても多くの場合においてマトリックス樹脂の炭化は裏面まで到達しなかったものと考えられる。その一方で、難燃 3 級の試験片において局所的にバーコル硬度が低下する事象が認められた。これは、FRP が強化繊維とマトリックス樹脂の比率というばらつきを有することが原因の一つと推測される。例えばガラス繊維が多い方が断熱性も高い一方、相対的にマトリックス樹脂の量が低下する。これは、同じ熱量が伝わった際にマトリックス樹脂の炭化が進みやすいことを意味している。仮に燃焼試験時間が短くとも局所的にマトリックス樹脂が少ない領域が存在すれば、樹脂の炭化前の酸化分解反応が生じている可能性がある。酸化分解によってマトリックス樹脂の脆化が進み、その結果としてバーコル硬度が低下した可能性は否めない。ハンドレイアップによる FRP 成形ではその工程の特徴状、このようなばらつきはある程度不可避である。今回の燃焼を想定した場合に限らないが、FRP 成形体の厚みを厚くして安全率を高めるといった対応が必要であると考えられる。

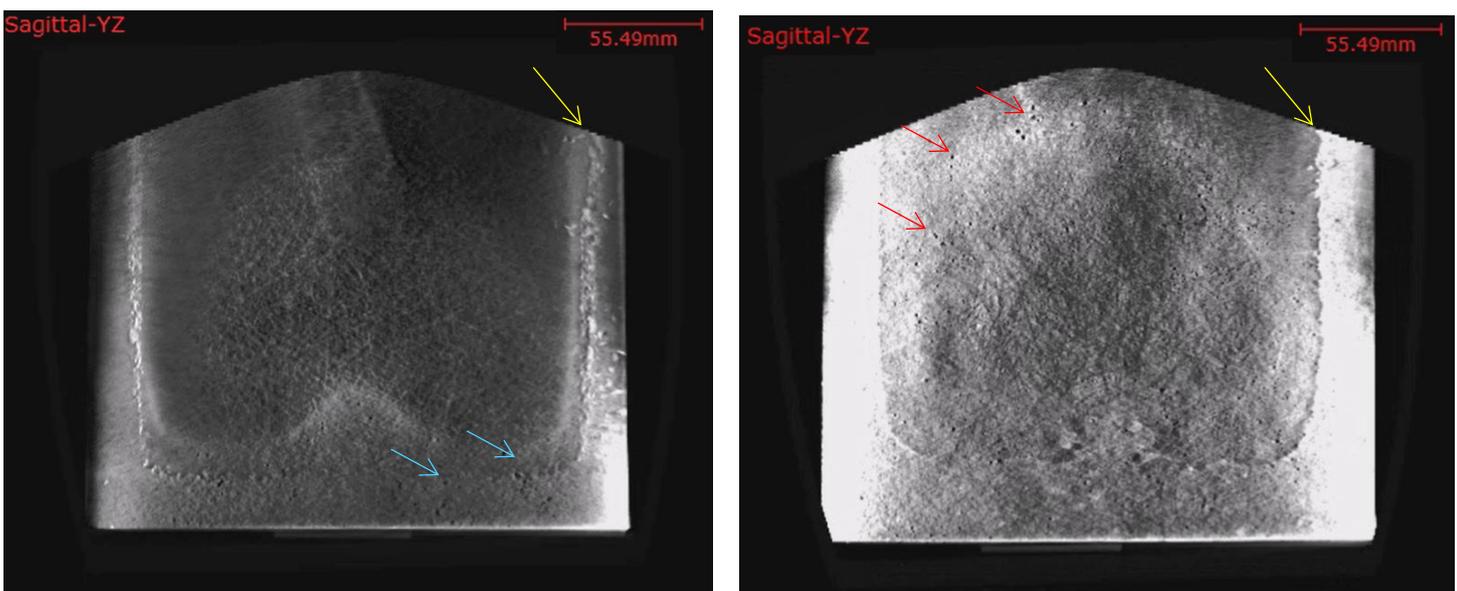
毛羽立ちが見られた表層直下の X 線 CT の比較画像を下図に示す。画像中、黄色矢印で示した位置に見られる輪郭線は燃焼試験評価を行った領域を示している。当該輪郭線より内側が燃焼試験を行った領域で、同外側は試験片を保持した位置であり燃焼環境に暴露されていない。難燃試験 3 級の試験片（下図中右）は、燃焼試験領域である内側にも赤矢印で示したボイドが複数みられる。ボイドは樹脂の存在を強く示唆していることから難燃 3 級試験後の試験片には、表層近辺にマトリックス樹脂が存在しており、燃焼による損傷が表層に限定されている可能性が示唆される。

一方で難燃 2 級試験後の試験片（下図中左）では、燃焼試験領域内で主として強化繊維が見られる一方でボイドがあまり見られず、青矢印で示した通り当該領域外でボイドを確認できる。このことは難燃 2 級試験では表層だけでなく、燃焼による FRP のマトリックス樹脂熱分解が進行した可能性を示していると考えられる。今回評価に用いた試験片は一枚の FRP 平板から切り出されたものであり、ボイドの存在を含めた品質は同等であると想定して問題なく、その前提に基づけば一方の板についてボイドがほとんど見当たらないことは考えにくく、その理由がマトリックス樹脂の不在によって説明できると考えられる。

以上の事から、本評価において X 線 CT が燃焼試験後の FRP 損傷状態の非破壊評価に応用できる可能性が示された。

図 毛羽だった層直下の FRP の X 線 CT 画像（左：難燃 2 級試験後 右：難燃 3 級試験後）
