難燃性材料を用いた FRP の表面燃焼試験法/JIS A1321 による評価

当社開発品の FRP の燃焼特性を、表面燃焼試験法/JIS A1321 に基づいて評価し、難燃 2 級、または 3 級の要件を満たせるか判断する。

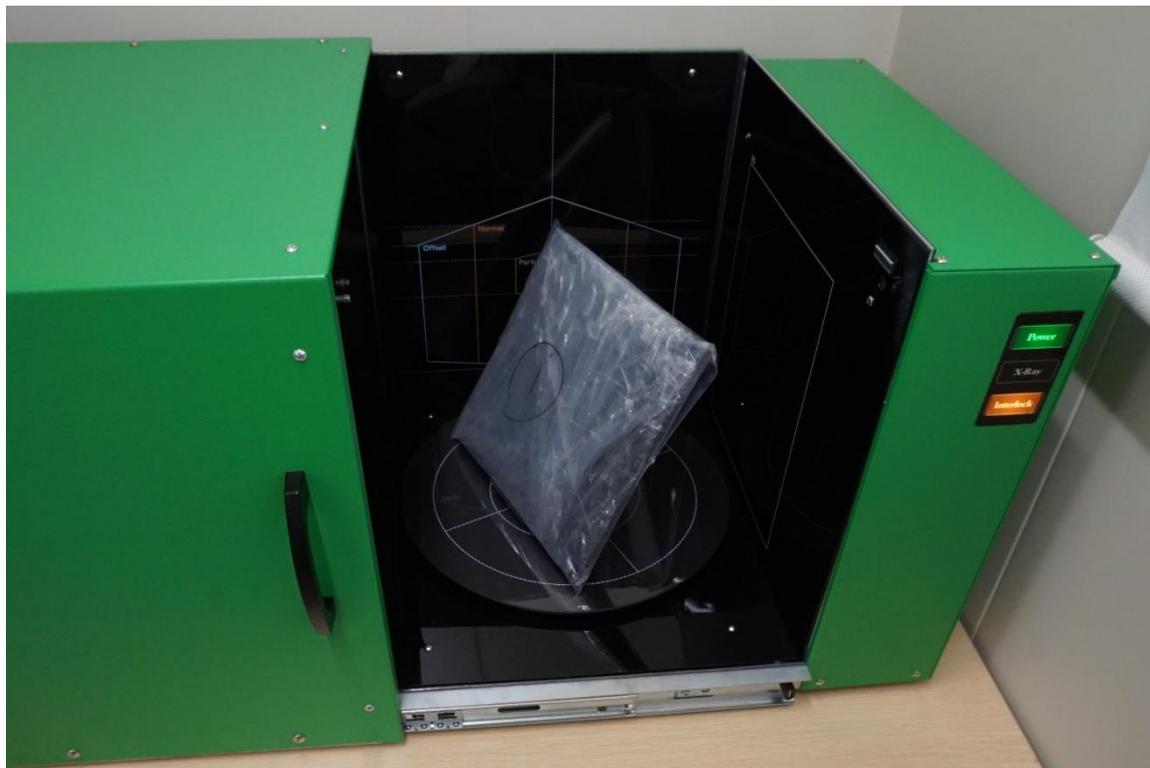
図 X 線 CT 検査を行うため遮蔽室に入れられた燃焼試験後の試験片の様子

難燃 3 級の燃焼試験を行った試験片を真横から見た断面画像を右図に示す。図中黄色の矢印で示したような表層の毛羽形状に該当する画像を確認できた。その下層に燃焼による明確な損傷は認められなかったが、X 線 CT の側面画像だけでは状態を判断することはできなかった。難燃 2 級の評価試験片についても同様の状況であった。本観点については考察で言及する。

毛羽立ちが見られた表層直下の X 線 CT の比較画像を下図に示す。画像中、黄色矢印で示した位置に見られる輪郭線は燃焼試験評価を行った領域を示している。当該輪郭線より内側が燃焼試験を行った領域で、同外側は試験片を保持した位置であり燃焼環境に暴露されていない。難燃試験 3 級の試験片（下図中右）は、燃焼試験領域である内側にも赤矢印で示したボイドが複数みられる。ボイドは樹脂の存在を強く示唆していることから難燃 3 級試験後の試験片には、表層近辺にマトリックス樹脂が存在しており、燃焼による損傷が表層に限定されている可能性が示唆される。

以上の事から、本評価において X 線 CT が燃焼試験後の FRP 損傷状態の非破壊評価に応用できる可能性が示された。

また、本評価における非破壊検査にて加工端部が他の箇所と比べて明るく映る状態が認められた。この現象は、計測する際の試験片の角度や X 線照射モードの変更によらず発生していた。本現象の原因については、継続的に検証を行うこととした。

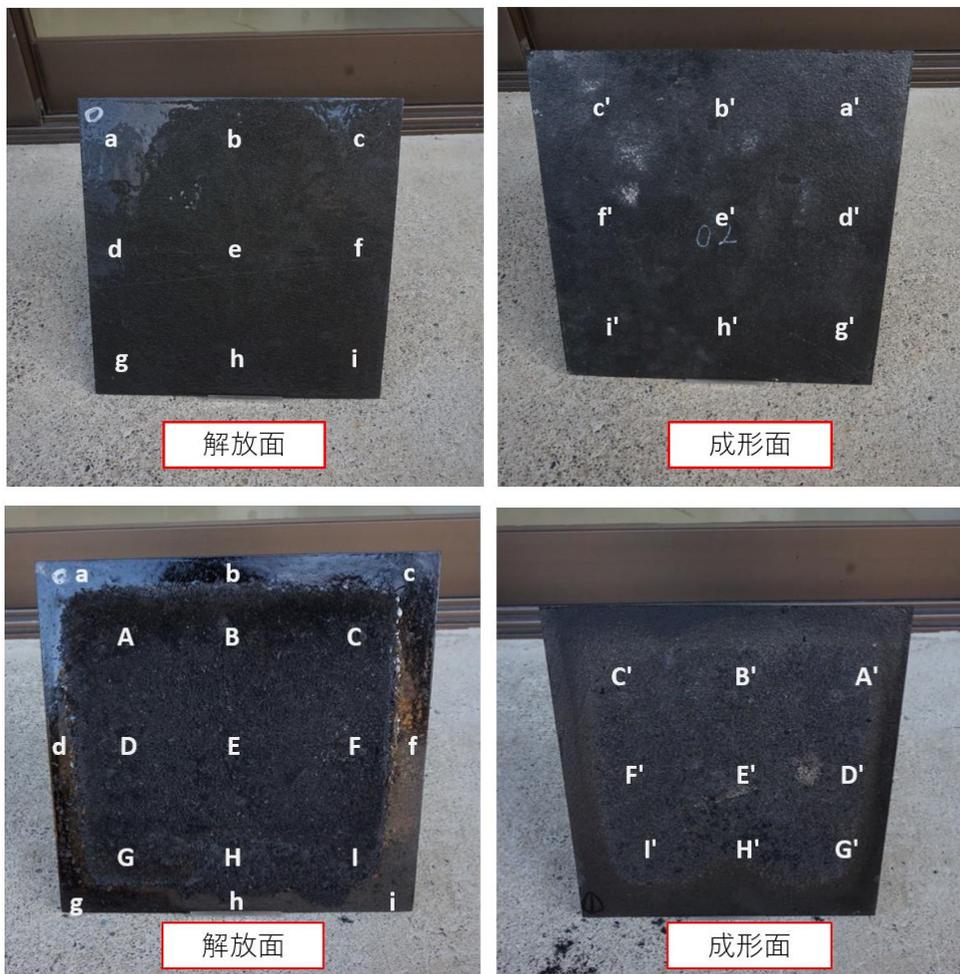
図 試験片に対する硬度の計測位置（上段：燃焼試験前 下段：燃焼試験後/難燃 3 級）

燃焼面については、難燃級数によらずバーコル硬度の低下が認められた。特に難燃2級試験後は成形時の数値と比べ平均値で 70%以上と大幅に低下し、場所によってはほぼ 0 の数値となった。このことから、燃焼による FRP の損傷が硬度数値変化として捉えられていることを確認した。

裏面については燃焼面と異なり、非燃焼面同様、バーコル硬度の平均値については顕著な差異は認められなかった。しかしながら、バーコル硬度の最小値が 20 以下を示すなど数値変動範囲が拡大する傾向が認められることから、燃焼に伴う FRP の損傷が裏面付近にまで到達している可能性が示唆された。

現場における実地検査を想定する必要性から、バーコル硬さによる燃焼損傷状態の評価を実施した。非燃焼面におけるバーコル硬度について、燃焼試験有無による顕著な差異は認められなかったため、試験中の試験片保持が適切になされており、燃焼に伴う熱が裏面に到達した可能性も低いと考えられた。従って燃焼試験は規定面積の燃焼面に対してのみ行われた前提で議論できる。

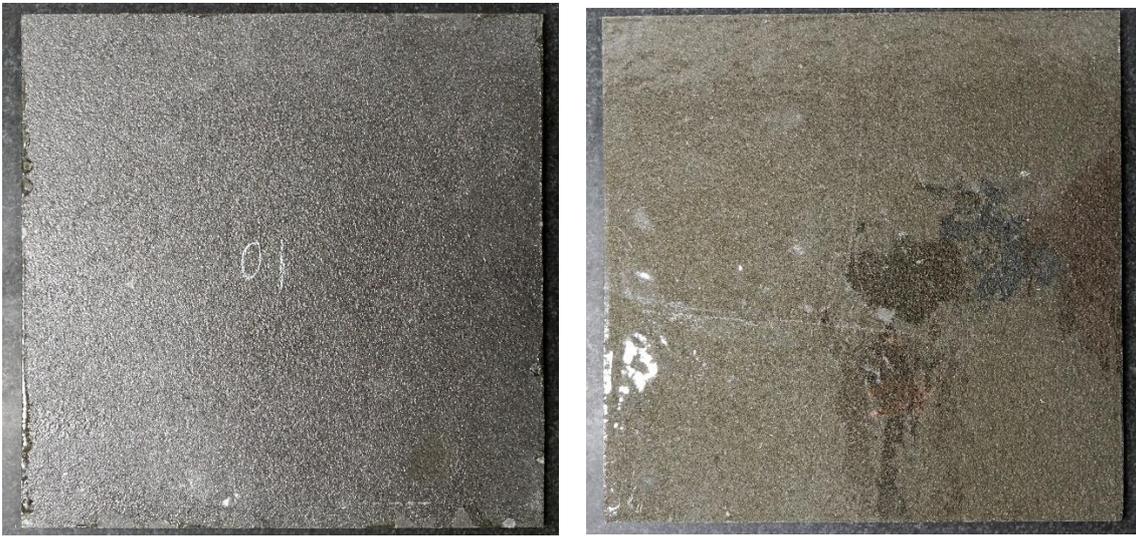
図 切り出した試験体（左：表面、右：裏面（解放面））

試験片の加工端面に損傷は確認できなかった。加工、トップコート後の試験片外観写真を以下に示す。解放面に見える色の濃い領域は、撮影者と撮影に用いたカメラが光沢面に反射した形で写り込んだものである。
